# 물리적 이온방식 관세척기

Living water  
**IOREX**  
이오렉스

# 물리적 이온방식 관세척기, 이오렉스(IOREX)

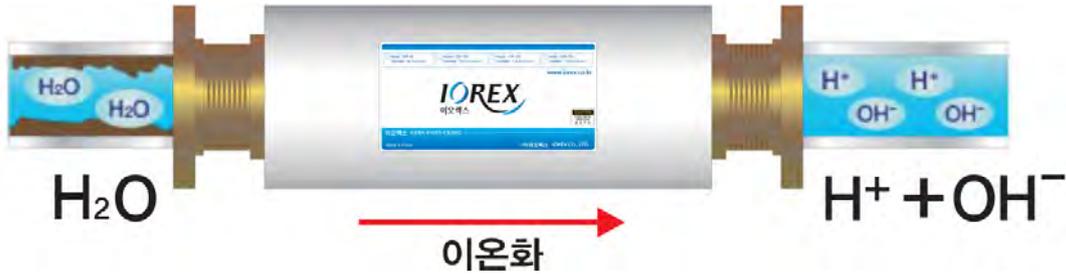
물이 이오렉스를 통과할 때 특수카본 과의 마찰로 인해 정전기가 발생합니다. 발생하는 정전기를 흡수하여 전하가 높아지면 바깥쪽의 핵 전자를 방출하면서 하전을 띠게 됩니다. 따라서 전하의 이동에 의한 강한 정전기장이 형성되어 물이 정전기장을 통과하는 순간 이온 활성화 됩니다.

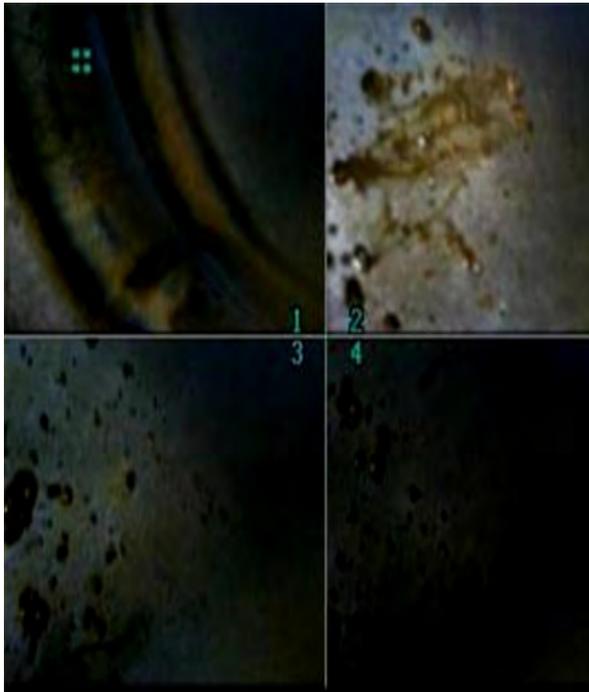
통과전

점검일 2009.05~2010.12  
이오렉스 설치 이후 스케일 발생이 줄어들고 배관 내부가 청결하게 유지되고 있음을 확인하였다.

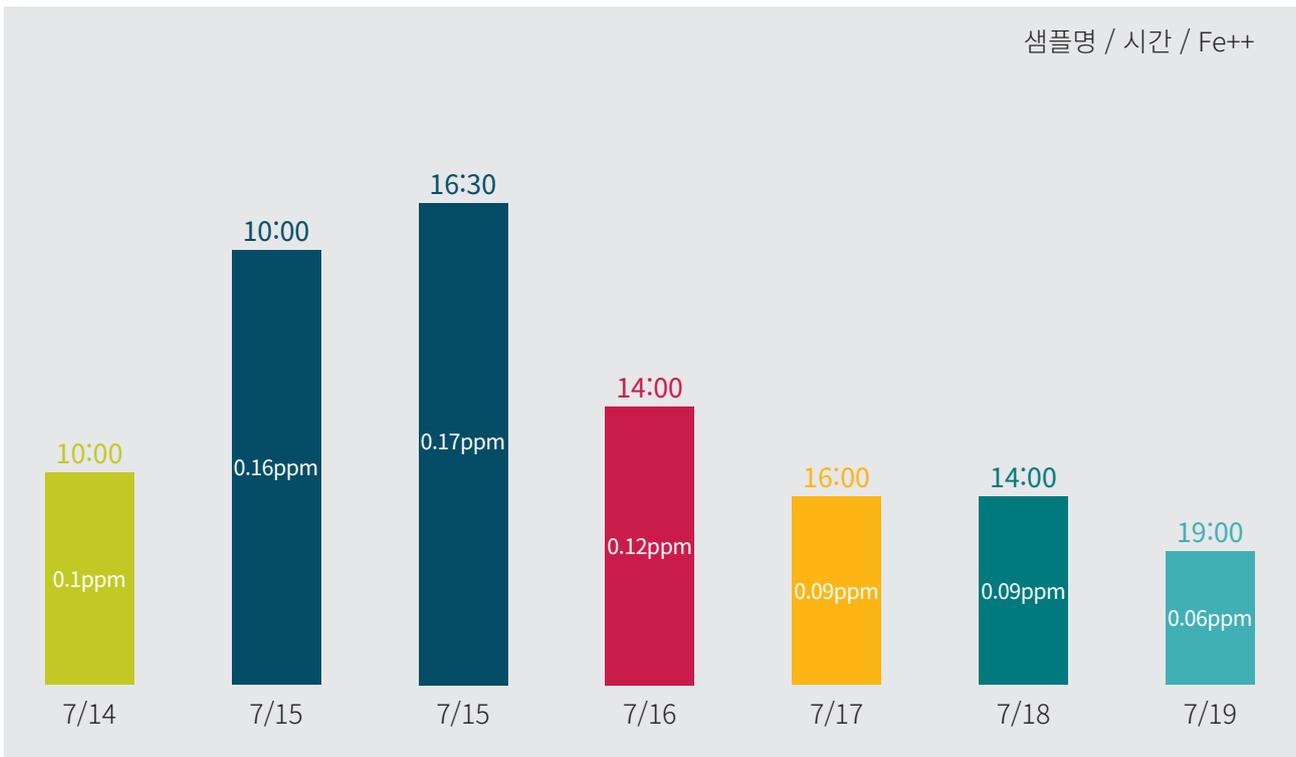
철분농도변동그래프 Fe<sup>++</sup>(ppm)

이오렉스 설치 약 1주일 후 철분량이 확연히 줄어듦

설치장소 : GS칼텍스 노후공업용수배관(150mm)

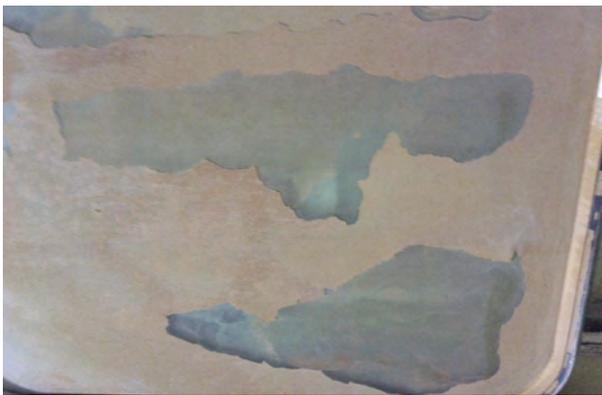
스케일이 제거되지 않은 확인창

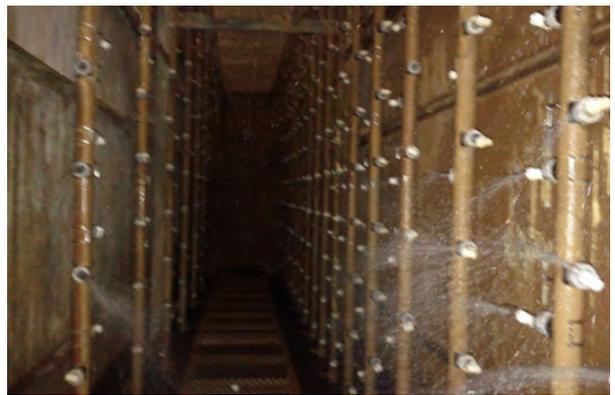
노즐이 거의 막혀, 약 10%만 분무되고 있음

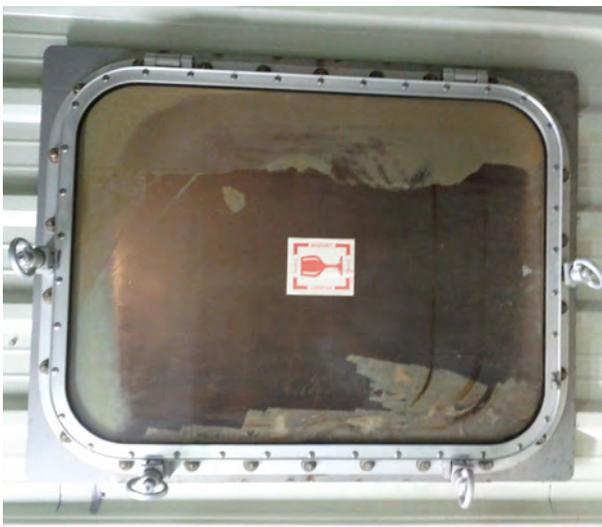
스케일이 거의 제거된 확인창

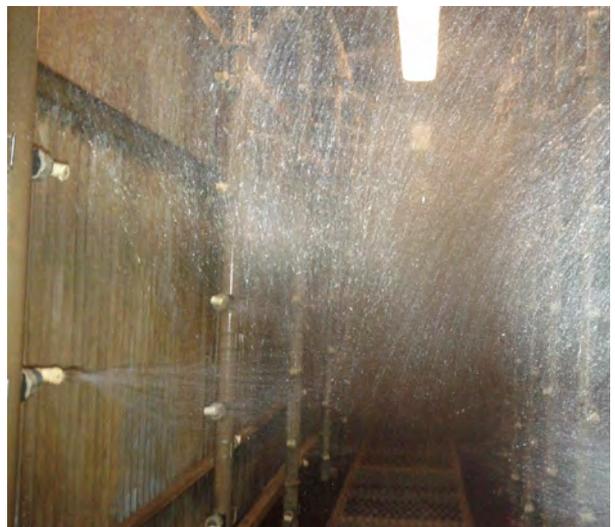
노즐이 전혀 막히지 않고, 100% 분무되고 있음

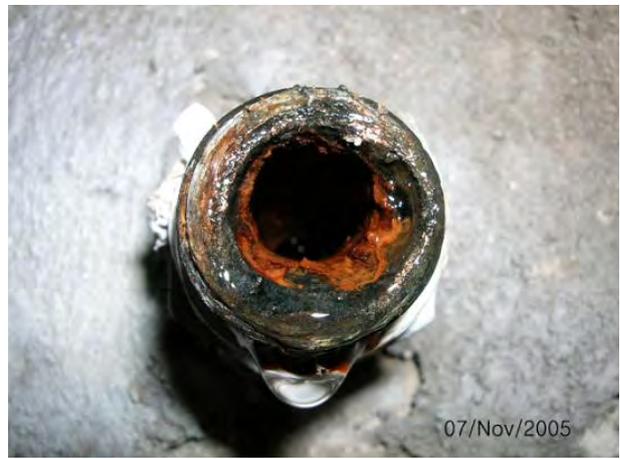
이오렉스 설치 후  
설치 약40일 후 스케일이 현저히 감소된 것을 확인할 수 있음

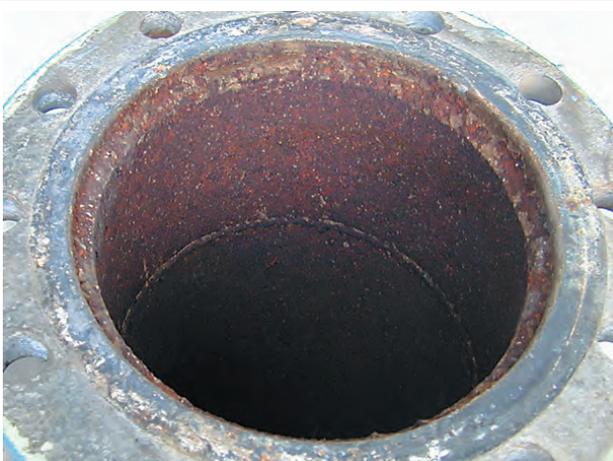
이오렉스 통과 전 배관  
이물질이 고착

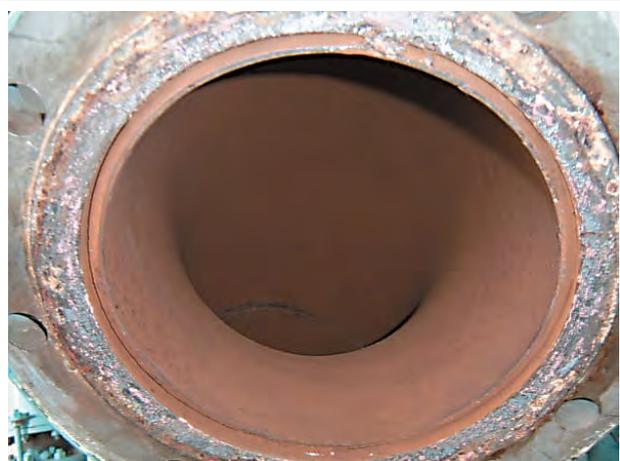
이오렉스 통과 후 배관  
배관 내의 이물질 고착정도가 감소

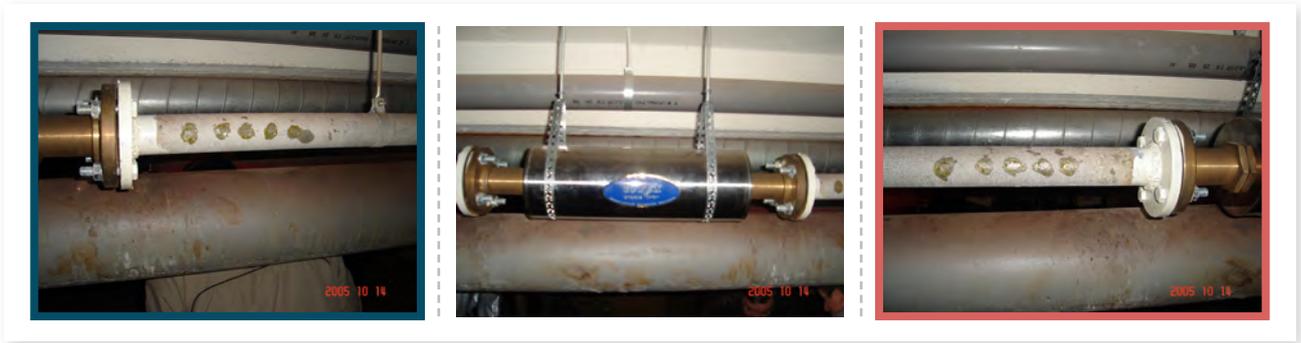
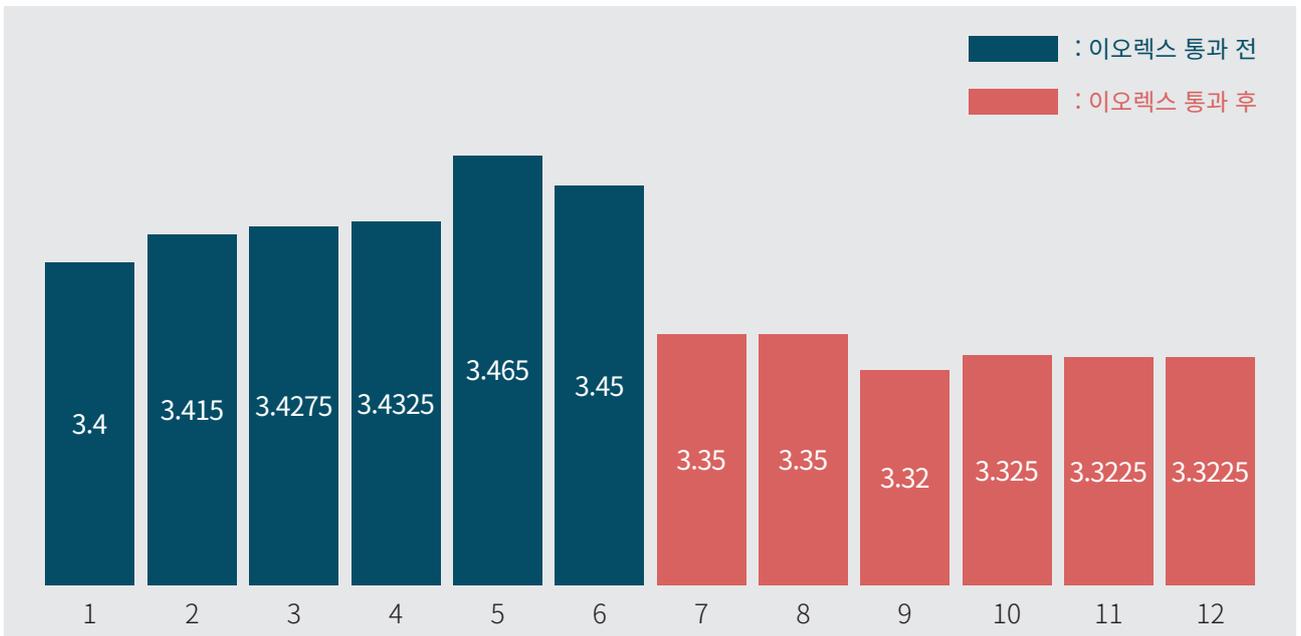
## - 이오렉스 통과 전/후 배관두께 비교

이오렉스 설치일 : 2005. 07 / 스케일 측정일 : 2006. 03

약 9개월 후 이오렉스 통과전/후의 배관두께를 비교한 결과 이오렉스 후단의 배관두께가 많이 감소한 것을 확인할 수 있었다.

이오렉스 설치 전/후 18회에 걸쳐 비교 테스트를 한 결과로서 스케일로 인해 두꺼워진 배관내부가 이오렉스 설치 3개월 후 약0.245mm 감소한 효과를 보여주었음

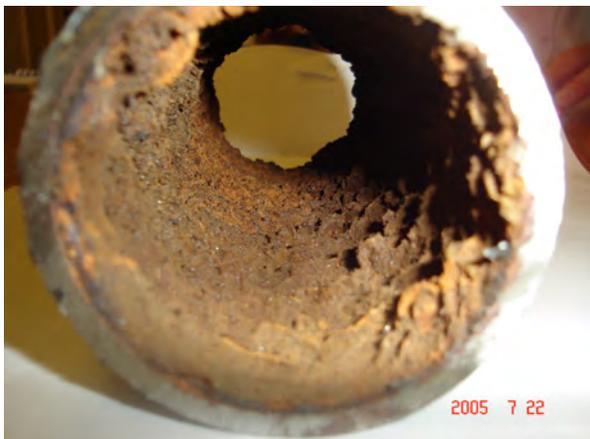
이오렉스 설치 전 배관 2005.

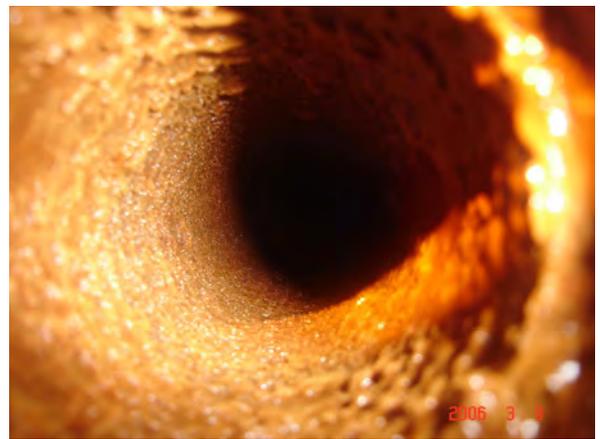
이오렉스 설치 후 배관 2006.

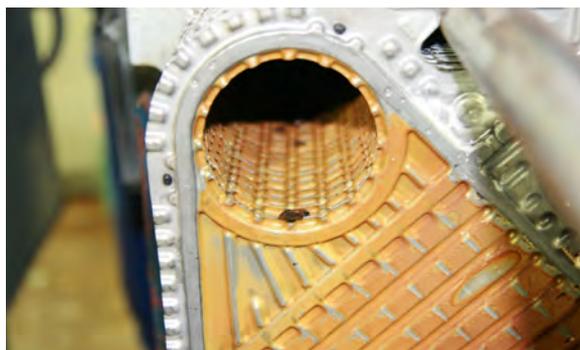
미설치 열교환기

설치 약 4개월 후  
이오렉스 설치 열교환기의 열판은 스케일이 대부분 제거가 되어 판 재질이 드러나 있고 깨끗한 상태를 유지하고 있음

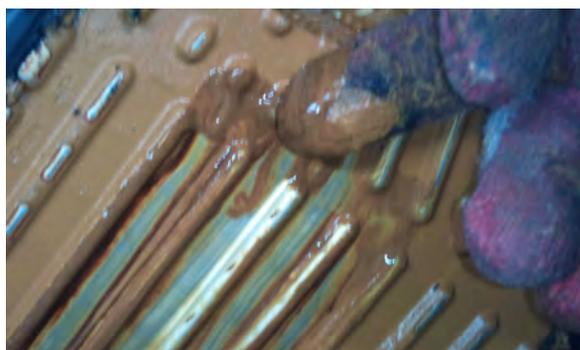
설치 열교환기

1차검사 1년 후  
1차 점검 때보다 더 깨끗하게 유지되고 있음

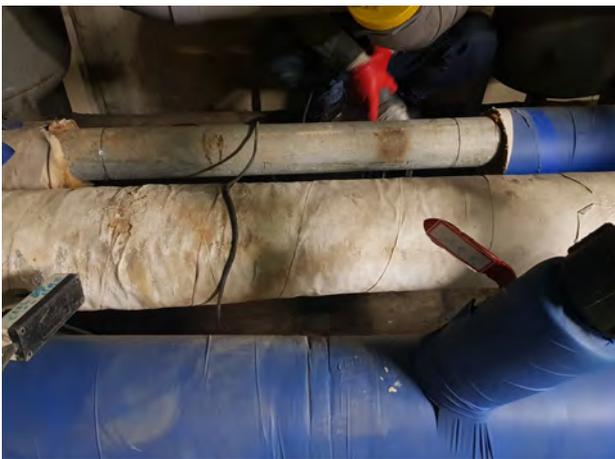
설치 전

부영빌딩은 노후 배관을 개선하고 수질향상을 위해 이오렉스를 설치하였습니다. 이오렉스 설치 후 기준 부적합이었던 철과 탁도는 3개월 후부터 음용 가능한 물로 바뀐 것을 확인하였습니다. 또한, 이오렉스의 탁월한 살균효과로 3개월 후 일반세균이 검출되지 않고 이오렉스를 통과한 물이 기존의 노후 배관을 개선하여 깨끗한 물을 지속적으로 공급 받을 수 있게 되었습니다.

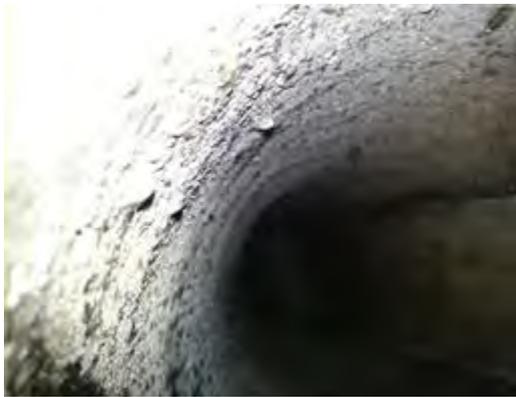
이오렉스 설치 전 약간의 스케일이 생성되어 있었으며, 설치 후 내시경 촬영 결과 이전의 스케일은 거의 사라진 상태였으며 녹/스케일이 추가 발생되지 않고 확연히 깨끗해진 것이 관측됨.

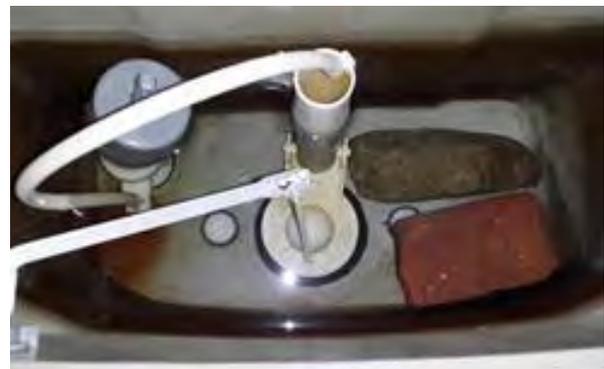
설치 후 (2014. 1. 15)

육안 검사 결과 설치 8개월 후 양변기의 물때가 거의 사라져 깨끗한 상태를 보임.

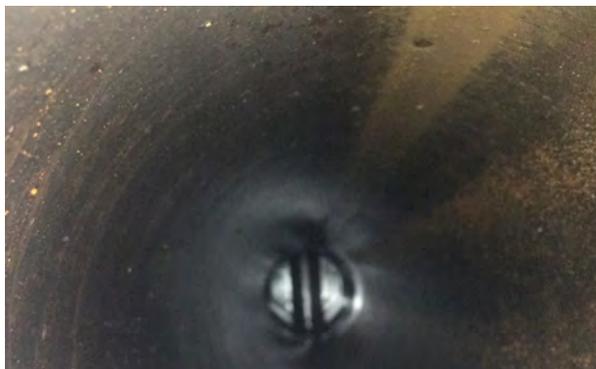
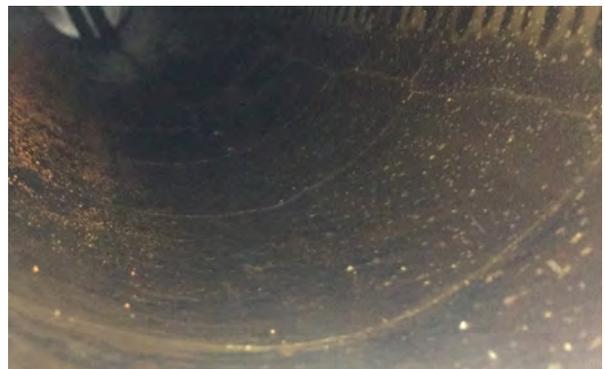
확인구 배관 전/후단을 살펴본 결과,  
 약간의 토사가 있지만 배관에 녹, 스케일, 물때가 전혀 발생하지 않았고  
 설치시와 비슷한 배관 상태를 유지하고 있었음

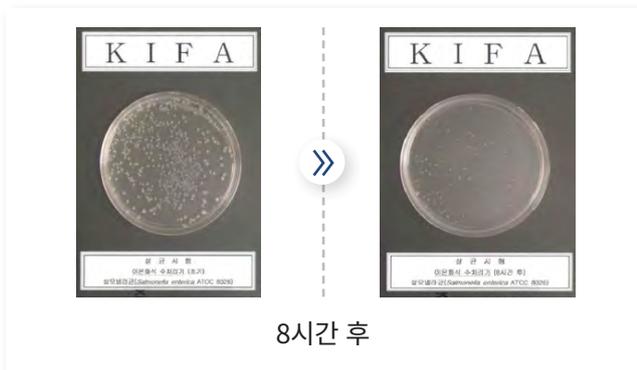
· 살모넬라균 변화

한국원적외선협회 살균효과 실험 의뢰  
설치 8시간만에 **대장균 74.5%** **살모넬라균 70.6%** 감소 !!
